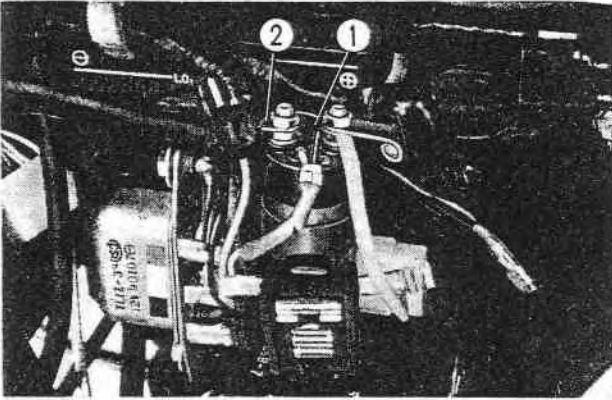
Fig. 9-10 ① Relais magnétique
② Câble d'alimentation du démarreur

1. Déposer le couvercle gauche, débrancher le fil électrique du relais magnétique puis enlever le relais. (Fig. 9-10)
2. Enlever le couvercle

brulent ce qui provoque une haute résistance et une diminution de l'intensité nécessaire au bon fonctionnement du démarreur. Les contacts trouvés dans cet état doivent être nettoyés et dressés à la lime ou au papier de verre.

1. Appuyer sur le poussoir de démarrage; s'il se produit un claquement dans le relais c'est que le noyau plongeur fonctionne.
2. Si le relais magnétique a fonctionné souvent, les contacts s'encrassent ou se
